PLAN GENERAL
BRAOJOS DE LA SIERRA

DOCUMENTO DE AVANCE

INFORMES JUSTIFICATIVOS

3.- JUSTIFICACIÓN CATALOGO DE BIENES Y ESPACIOS PROTEGIDOS

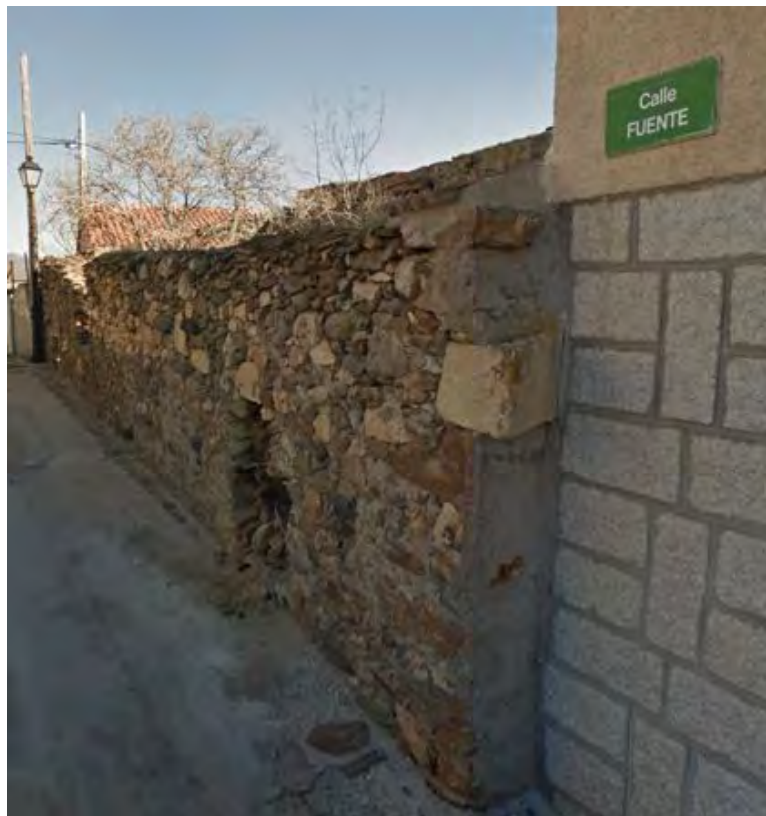
CM/0024/023: TINAOS CALLE SAN VICENTE 16-18: DESCATALOGACIÓN

- Se encuentra en desuso/abandonado como “tinao” o almacén ganadero sin posibilidad de adaptar su uso a la normativa vigente.
- No es susceptible de cambio de uso a vivienda ya que tanto por alturas interiores y exteriores, huecos en fachada, estructura deteriorada, impedirán su posible rehabilitación cumpliendo en vigente Código Técnico de la Edificación C.T.E. sin incurrir en el artículo 171. 1.a) Situación de ruina legal. Ley 9/2001 del Suelo de la Comunidad de Madrid.

- Cualquier obra a realizar en los muros de piedra recibidos en seco de la edificación, en la estructura deteriorada de madera, comportaría de forma segura la ruina física del edificio.

- Como conclusión la edificación ha perdido los valores individuales y no son susceptibles de recuperación o rehabilitación.

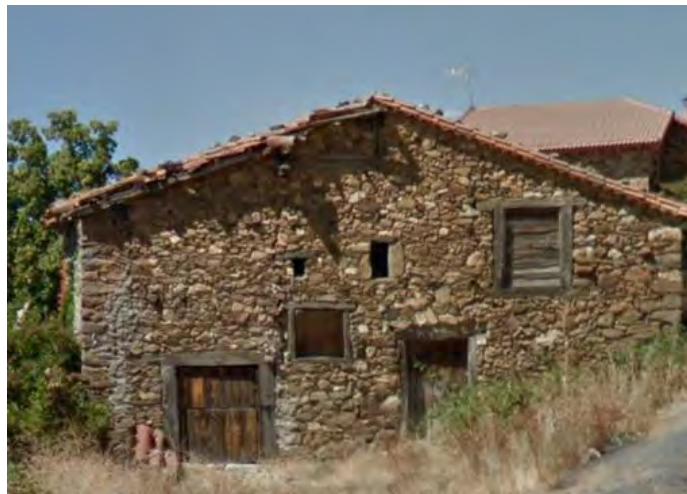
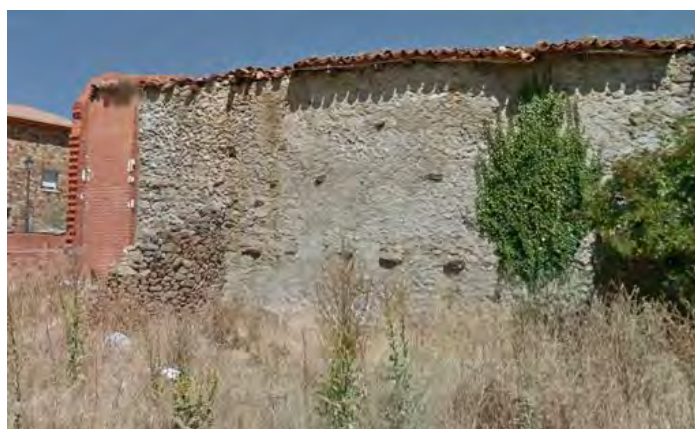
CM/0024/024: VIVIENDA RURAL CALLE FUENTE 1: DESCATALOGACIÓN

- Solo se conservan y a duras penas los muros de fachada, únicamente con el fin de tener cerrado el solar.
- No es posible técnicamente su recuperación.
- No es posible económicamente su recuperación.
- Como conclusión la edificación ha perdido los valores individuales y no son susceptibles de recuperación o rehabilitación.

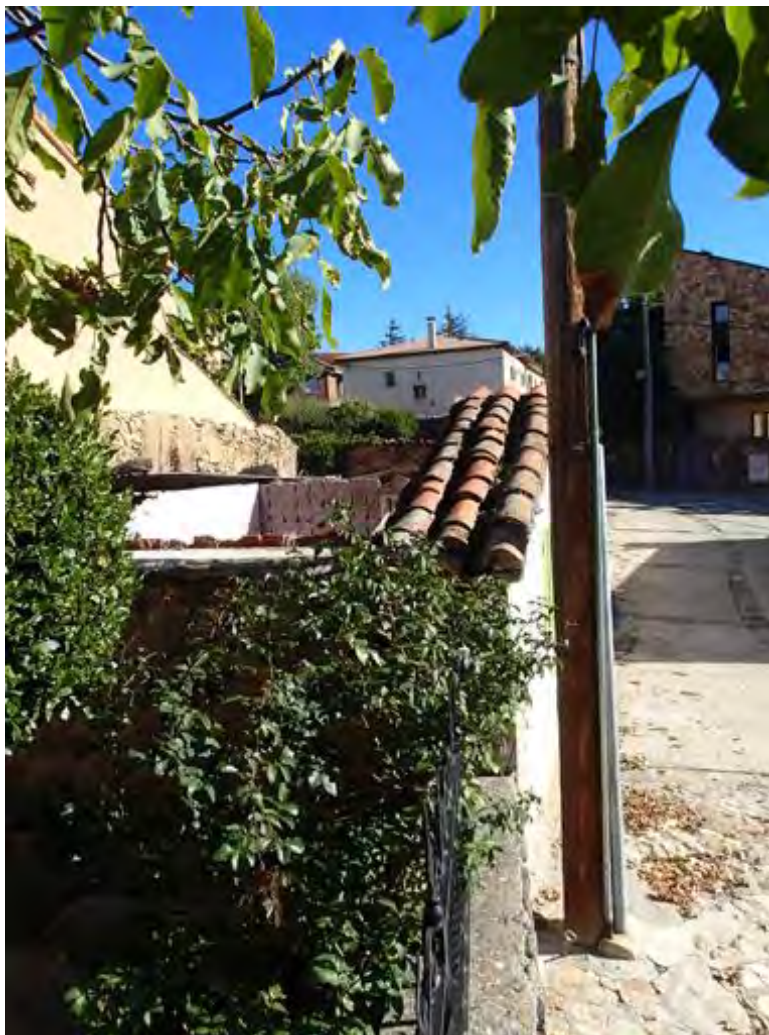
CM/0024/027: VIVIENDAS C. D. FLORENCIO 20-22-24: DESCATALOGACIÓN

- Se encuentra en desuso/abandonado como “tinao” ó almacén ganadero sin posibilidad de adaptar su uso a la normativa vigente.
- No es susceptible de cambio de uso a vivienda ya que tanto por alturas interiores y exteriores, huecos en fachada, estructura deteriorada, impedirán su posible rehabilitación cumpliendo en vigente Código Técnico de la Edificación C.T.E. sin incurrir en el artículo 171. 1.a) Situación de ruina legal. Ley 9/2001 del Suelo de la Comunidad de Madrid.

- Cualquier obra a realizar en los muros de piedra recibidos en seco de la edificación, en la estructura deteriorada de madera, comportaría de forma segura la ruina física del edificio.

- Como conclusión la edificación ha perdido los valores individuales y no son susceptibles de recuperación o rehabilitación.

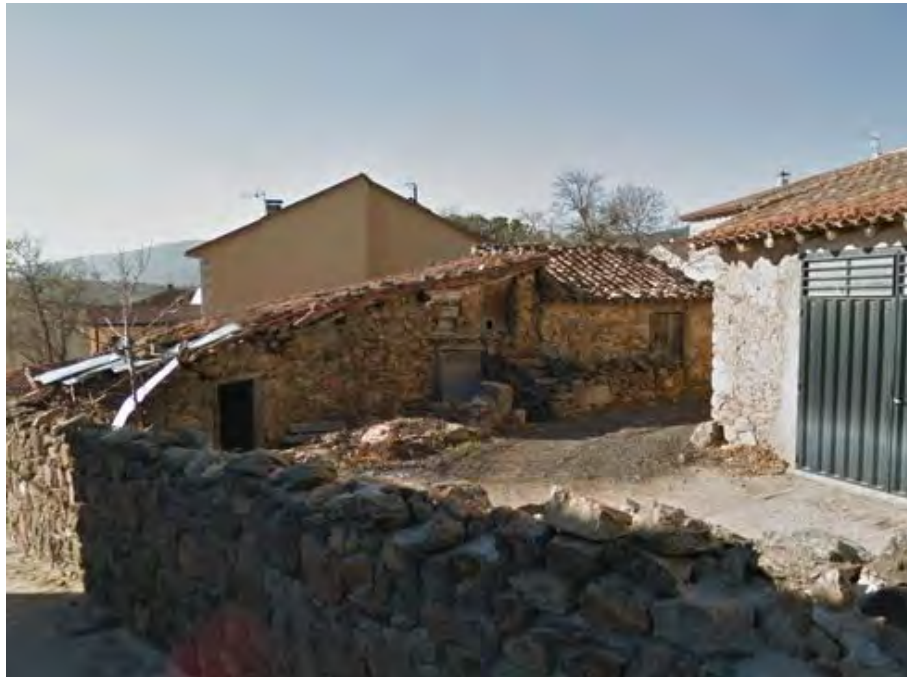
CM/0024/028: VIVIENDA RURAL DON FLORENCIO 23, 25: DESCATALOGACIÓN

- Se encuentra en uso como vivienda, sin que se aprecien valores arquitectónicos o históricos reseñables.
- Como conclusión la edificación ha perdido los valores individuales y no son susceptibles de recuperación o rehabilitación.

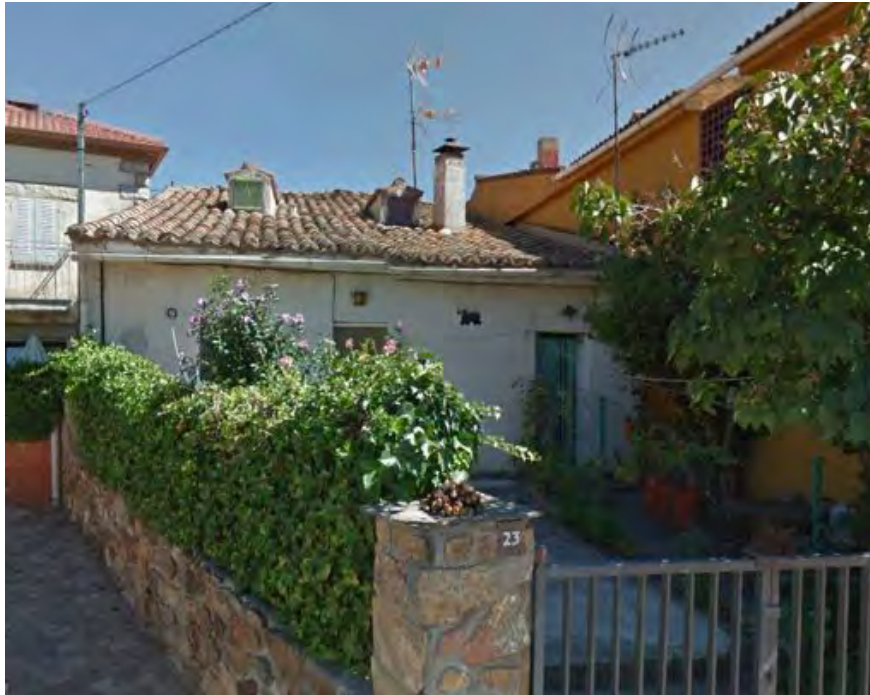
CM/0024/029: CALLE DON FLORENCIO 7-9-11-13: DESCATALOGACIÓN

- Se encuentra en desuso/abandonado como “tinao” ó almacén ganadero sin posibilidad de adaptar su uso a la normativa vigente.
- No es susceptible de cambio de uso a vivienda ya que tanto por alturas interiores y exteriores, huecos en fachada, estructura deteriorada, impedirán su posible rehabilitación cumpliendo en vigente Código Técnico de la Edificación C.T.E. sin incurrir en el artículo 171. 1.a) Situación de ruina legal. Ley 9/2001 del Suelo de la Comunidad de Madrid.

- Cualquier obra a realizar en los muros de piedra recibidos en seco de la edificación, en la estructura deteriorada de madera, comportaría de forma segura la ruina física del edificio.

- Como conclusión la edificación ha perdido los valores individuales y no son susceptibles de recuperación o rehabilitación.

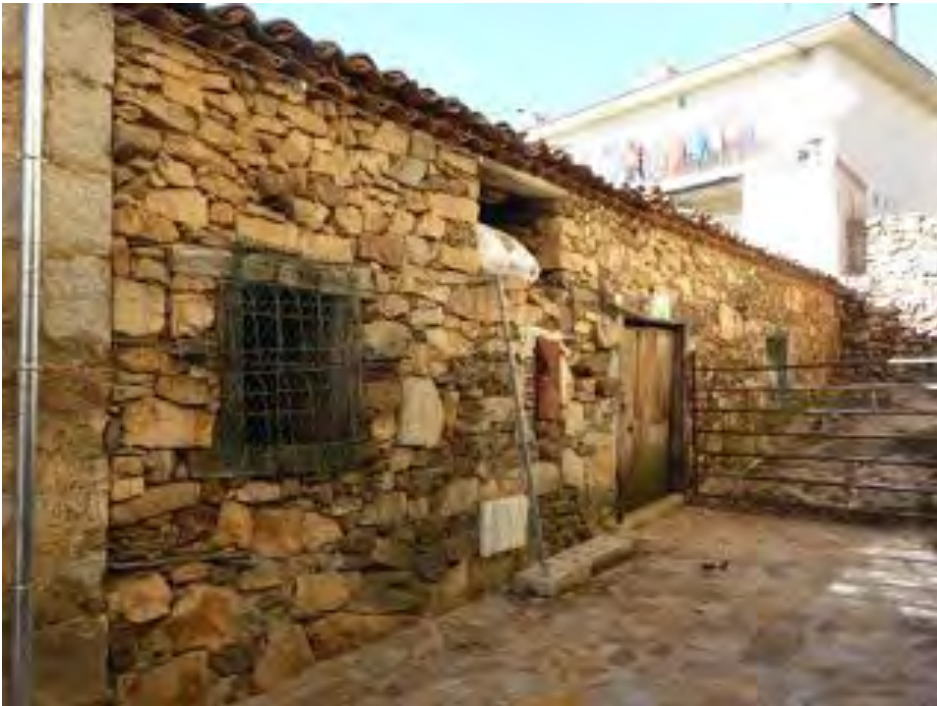
CM/0024/032: CALLE VIENTO 10, TRAVESIA VIENTO 2A-2B-2C: DESCATALOGACIÓN

- Se encuentra en desuso/abandonado como “tinao” ó almacén ganadero sin posibilidad de adaptar su uso a la normativa vigente.
- No es susceptible de cambio de uso a vivienda ya que tanto por alturas interiores y exteriores, huecos en fachada, estructura deteriorada, impedirán su posible rehabilitación cumpliendo en vigente Código Técnico de la Edificación C.T.E. sin incurrir en el artículo 171. 1.a) Situación de ruina legal. Ley 9/2001 del Suelo de la Comunidad de Madrid.

- Cualquier obra a realizar en los muros de piedra recibidos en seco de la edificación, en la estructura deteriorada de madera, comportaría de forma segura la ruina física del edificio.

- Como conclusión la edificación ha perdido los valores individuales y no son susceptibles de recuperación o rehabilitación.

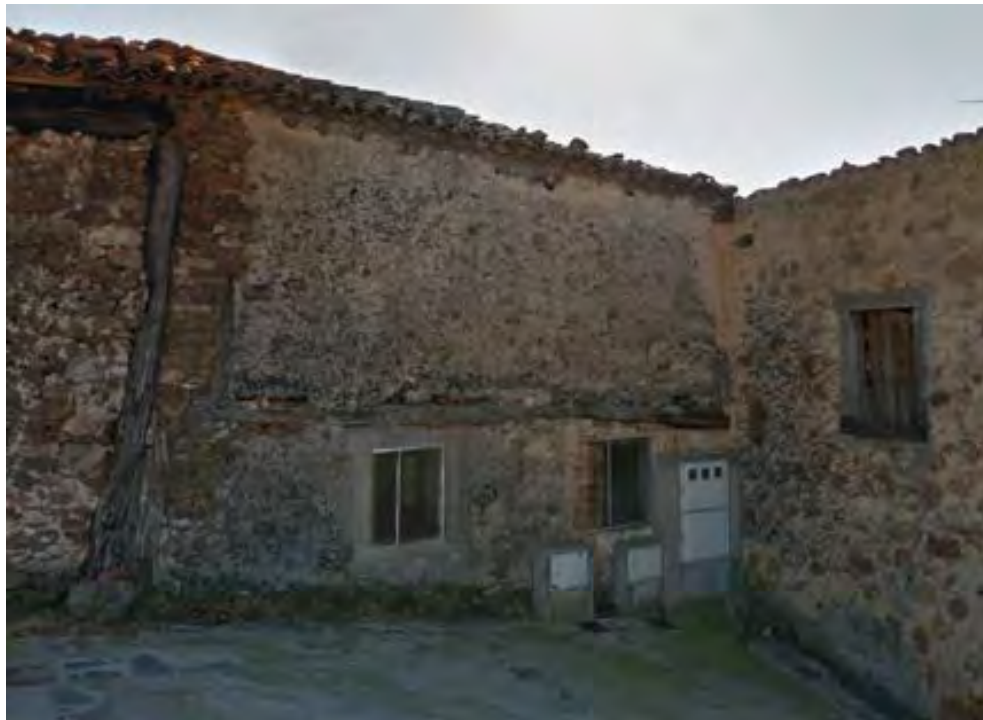
CM/0024/032: TRAVESIA VIENTO 11 Y CALLE CARMEN 17: DESCATALOGACIÓN

- Se encuentra en uso como garaje, sin que se aprecien valores arquitectónicos o históricos reseñables.
- Como conclusión la edificación ha perdido los valores individuales y no son susceptibles de recuperación o rehabilitación.

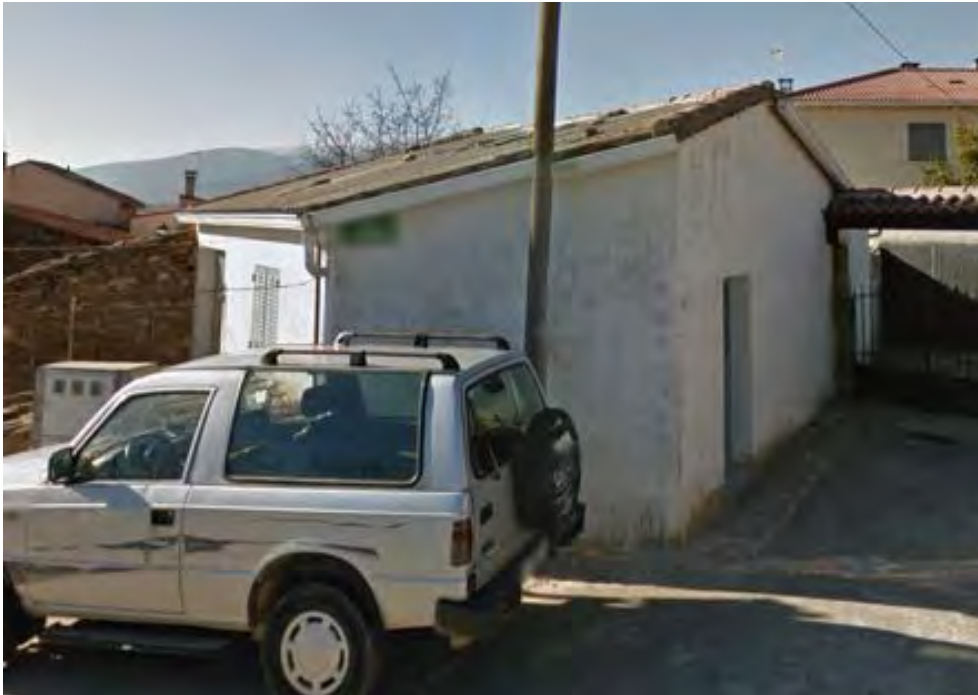
CM/0024/034: TR. MEDIODIA 2-7-9. TR. VIENTO 2-4-6C/MEDIO. 15-17: DESCATALOGACIÓN

- Se encuentra en desuso/abandonado como “tinao” o almacén ganadero sin posibilidad de adaptar su uso a la normativa vigente.
- No es susceptible de cambio de uso a vivienda ya que tanto por alturas interiores y exteriores, huecos en fachada, estructura deteriorada, impedirán su posible rehabilitación cumpliendo en vigente Código Técnico de la Edificación C.T.E. sin incurrir en el artículo 171. 1.a) Situación de ruina legal. Ley 9/2001 del Suelo de la Comunidad de Madrid.

- Cualquier obra a realizar en los muros de piedra recibidos en seco de la edificación, en la estructura deteriorada de madera, comportaría de forma segura la ruina física del edificio.

- Como conclusión la edificación ha perdido los valores individuales y no son susceptibles de recuperación o rehabilitación.

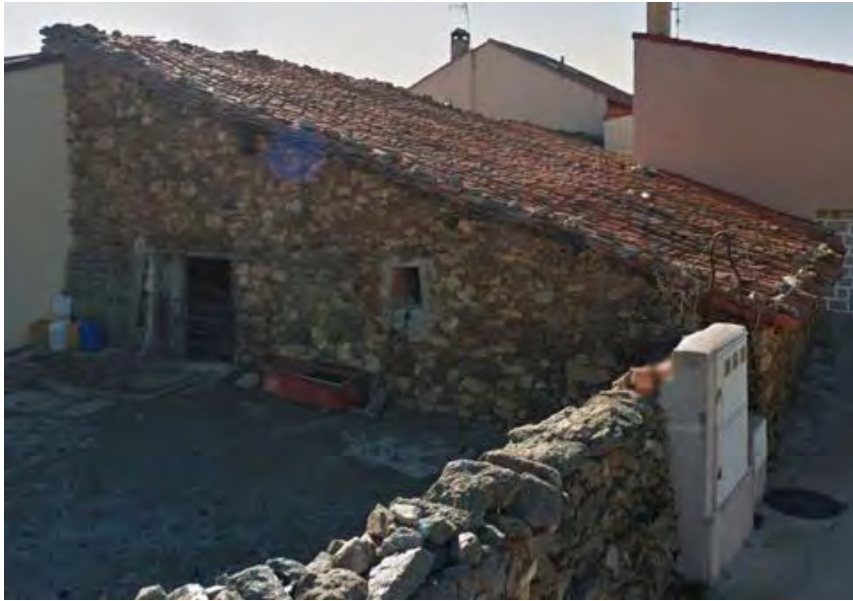
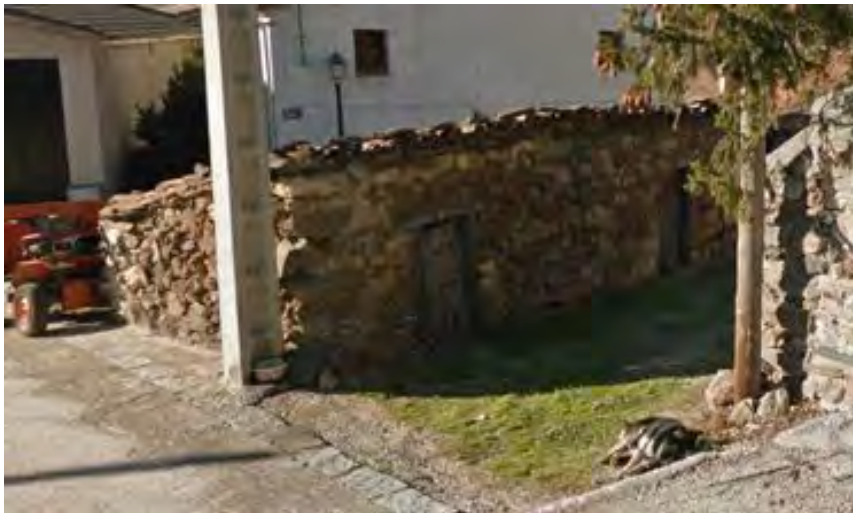
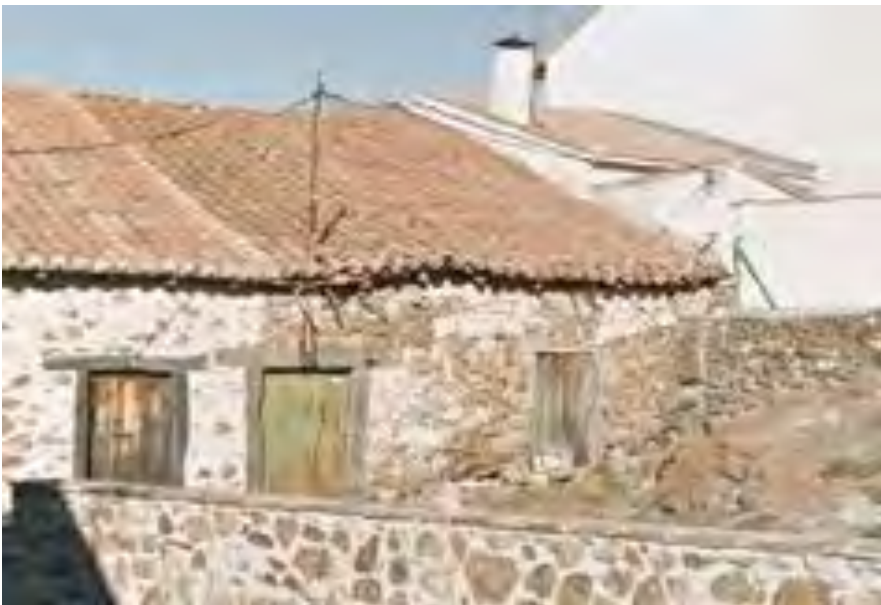
CM/0024/035: CASA RURAL OLMO 4: DESCATALOGACIÓN

- Se encuentra en uso como vivienda, sin que se aprecien valores arquitectónicos o históricos reseñables.
- Como conclusión la edificación ha perdido los valores individuales y no son susceptibles de recuperación o rehabilitación.

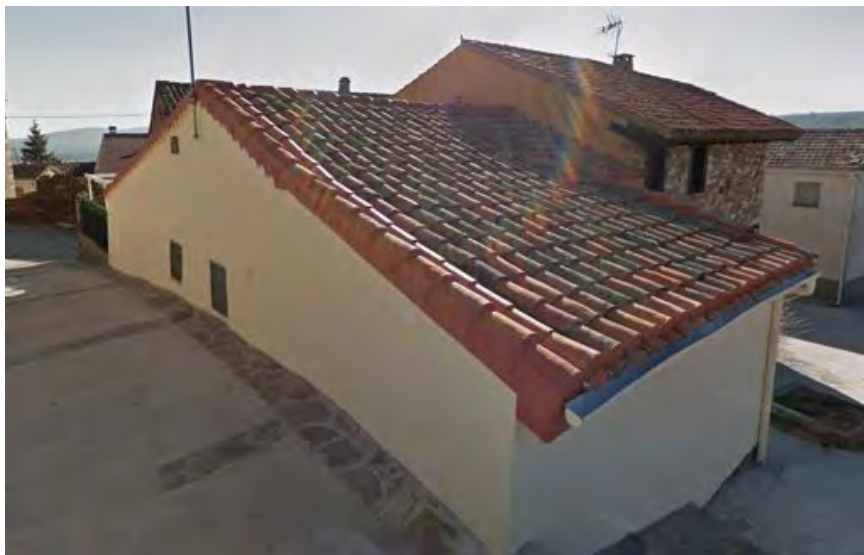
CM/0024/037: CASA URBANO RURAL CALLE ERAS 1: DESCATALOGACIÓN

- Se encuentra en uso como vivienda, sin que se aprecien valores arquitectónicos o históricos reseñables, siendo la edificación de 1947.
- Como conclusión la edificación ha perdido los valores individuales y no son susceptibles de recuperación o rehabilitación.

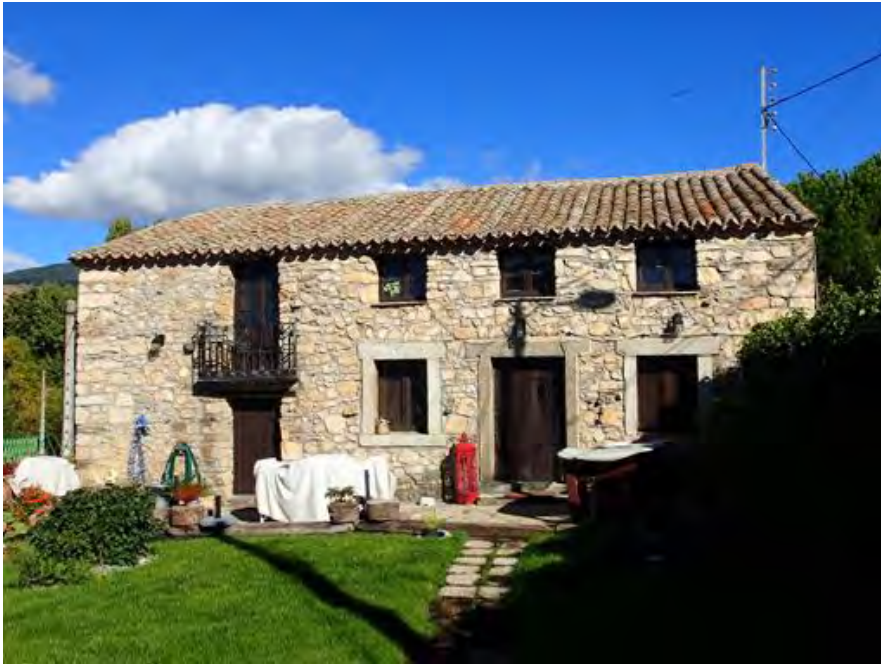
CM/0024/038: TINAOS C/ POZO 14-16, CAZORRILES 5: DESCATALOGACIÓN

- Se encuentra en desuso/abandonado como “tinao” o almacén ganadero sin posibilidad de adaptar su uso a la normativa vigente.
- No es susceptible de cambio de uso a vivienda ya que tanto por alturas interiores y exteriores, huecos en fachada, estructura deteriorada, impedirán su posible rehabilitación cumpliendo en vigente Código Técnico de la Edificación C.T.E. sin incurrir en el artículo 171. 1.a) Situación de ruina legal. Ley 9/2001 del Suelo de la Comunidad de Madrid.

- Cualquier obra a realizar en los muros de piedra recibidos en seco de la edificación, en la estructura deteriorada de madera, comportaría de forma segura la ruina física del edificio.

- Como conclusión la edificación ha perdido los valores individuales y no son susceptibles de recuperación o rehabilitación.

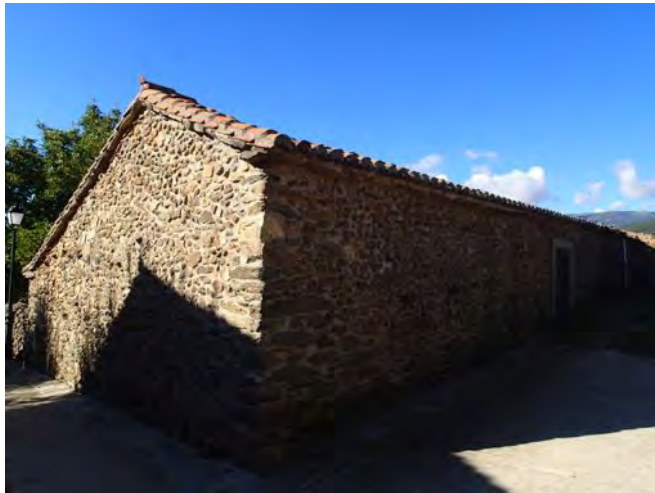
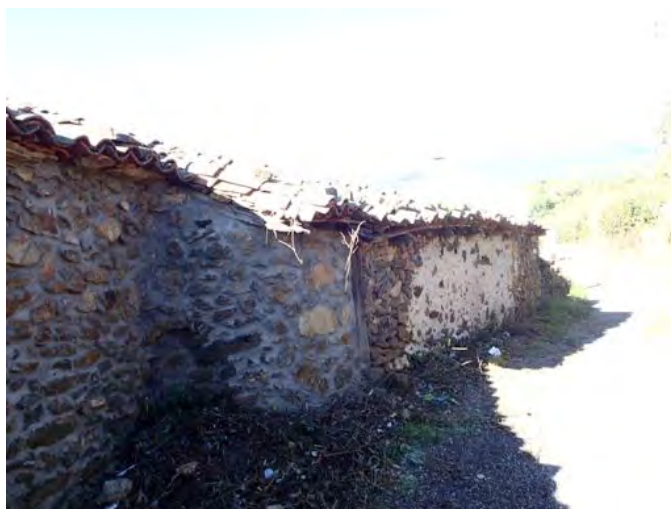
CM/0024/048: TINAO CALLE VIENTO 5-7: DESCATALOGACIÓN

- Se encuentra en desuso/abandonado como “tinao” o almacén ganadero sin posibilidad de adaptar su uso a la normativa vigente.
- No es susceptible de cambio de uso a vivienda ya que tanto por alturas interiores y exteriores, huecos en fachada, estructura deteriorada, impedirán su posible rehabilitación cumpliendo en vigente Código Técnico de la Edificación C.T.E. sin incurrir en el artículo 171. 1.a) Situación de ruina legal. Ley 9/2001 del Suelo de la Comunidad de Madrid.

- Cualquier obra a realizar en los muros de piedra recibidos en seco de la edificación, en la estructura deteriorada de madera, comportaría de forma segura la ruina física del edificio.

- Como conclusión la edificación ha perdido los valores individuales y no son susceptibles de recuperación o rehabilitación.

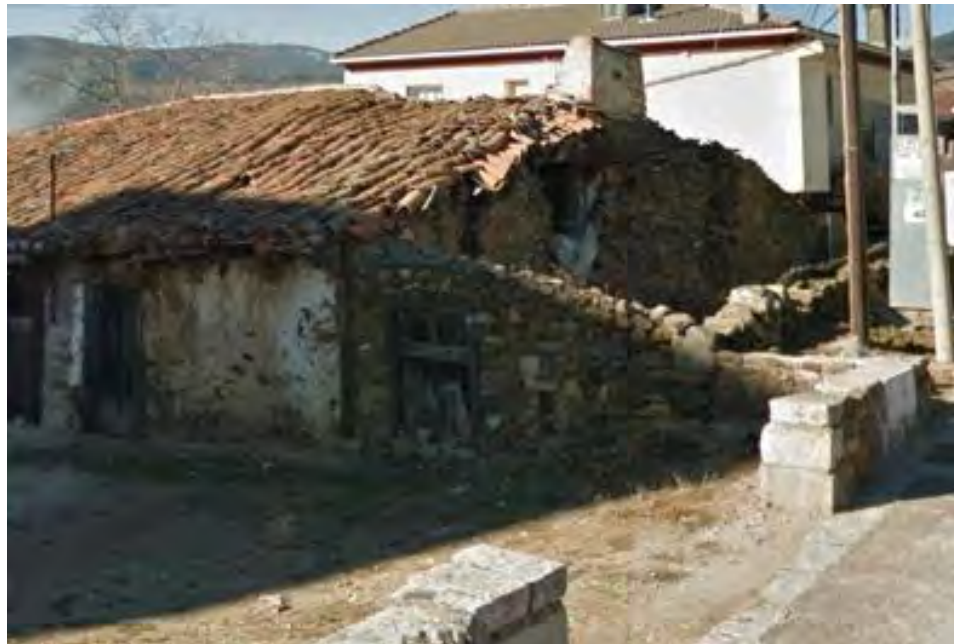
CM/0024/049: TINAOS CALLE NORTE 8-10-12: DESCATALOGACIÓN

- Se encuentra en desuso/abandonado como “tinao” ó almacén ganadero sin posibilidad de adaptar su uso a la normativa vigente.
- No es susceptible de cambio de uso a vivienda ya que tanto por alturas interiores y exteriores, huecos en fachada, estructura deteriorada, impedirán su posible rehabilitación cumpliendo en vigente Código Técnico de la Edificación C.T.E. sin incurrir en el artículo 171. 1.a) Situación de ruina legal. Ley 9/2001 del Suelo de la Comunidad de Madrid.

- Cualquier obra a realizar en los muros de piedra recibidos en seco de la edificación, en la estructura deteriorada de madera, comportaría de forma segura la ruina física del edificio.

- Como conclusión la edificación ha perdido los valores individuales y no son susceptibles de recuperación o rehabilitación.

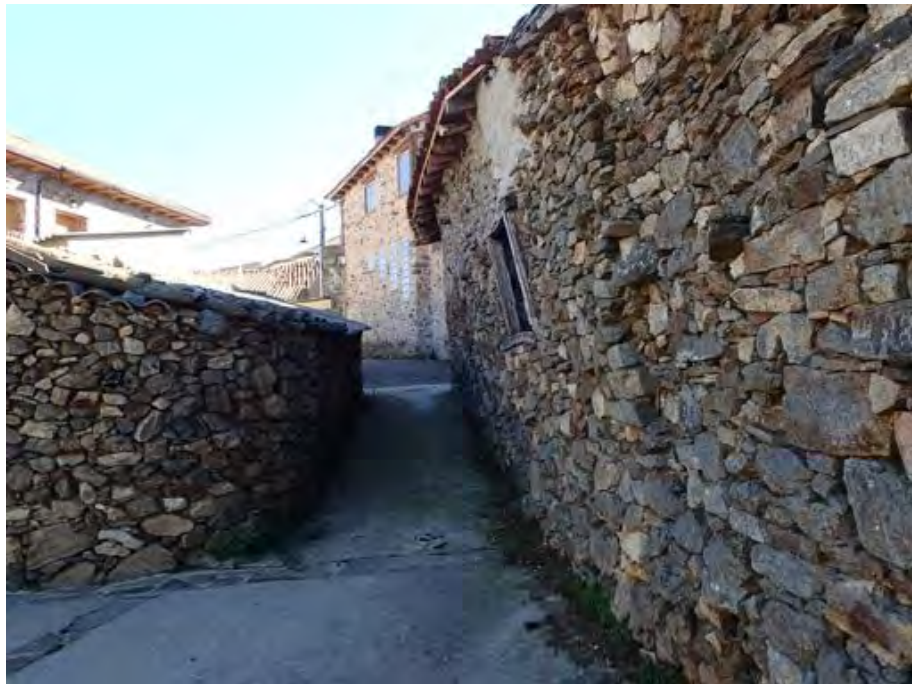
CM/0024/050: CASA CT ANGELES 18-22, CANTARRANAS 10-12: DESCATALOGACIÓN

- Se encuentra en desuso/abandonado como “tinao” o almacén ganadero sin posibilidad de adaptar su uso a la normativa vigente.
- No es susceptible de cambio de uso a vivienda ya que tanto por alturas interiores y exteriores, huecos en fachada, estructura deteriorada, impedirán su posible rehabilitación cumpliendo en vigente Código Técnico de la Edificación C.T.E. sin incurrir en el artículo 171. 1.a) Situación de ruina legal. Ley 9/2001 del Suelo de la Comunidad de Madrid.

- Cualquier obra a realizar en los muros de piedra recibidos en seco de la edificación, en la estructura deteriorada de madera, comportaría de forma segura la ruina física del edificio.

- Como conclusión la edificación ha perdido los valores individuales y no son susceptibles de recuperación o rehabilitación.

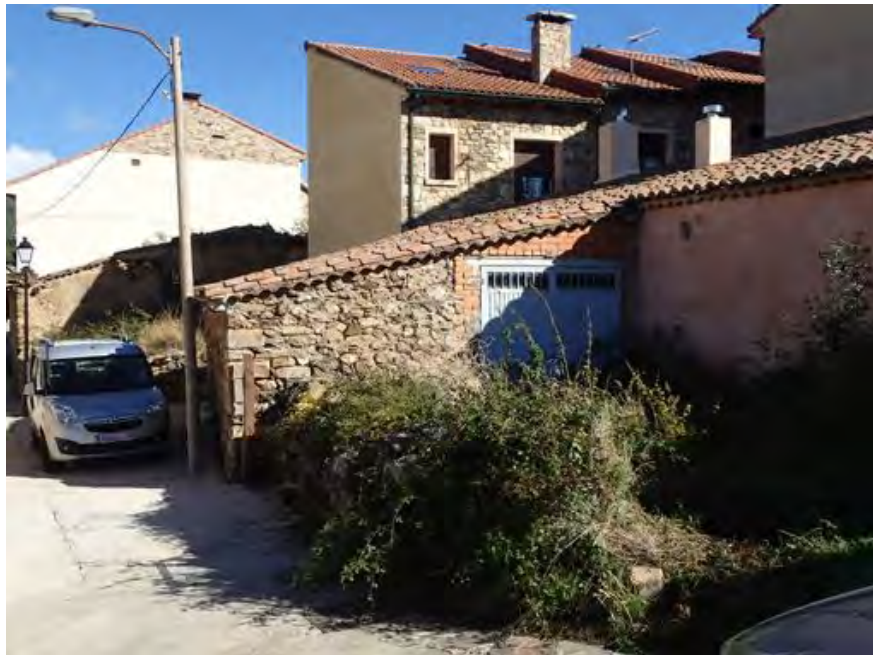
CM/0024/052: TINAO CALLE POZO 17: DESCATALOGACIÓN

- Solo se conservan y a duras penas los muros de fachada, únicamente con el fin de tener cerrado el solar.
- No es posible técnicamente su recuperación.
- No es posible económicamente su recuperación.
- Como conclusión la edificación ha perdido los valores individuales y no son susceptibles de recuperación o rehabilitación.

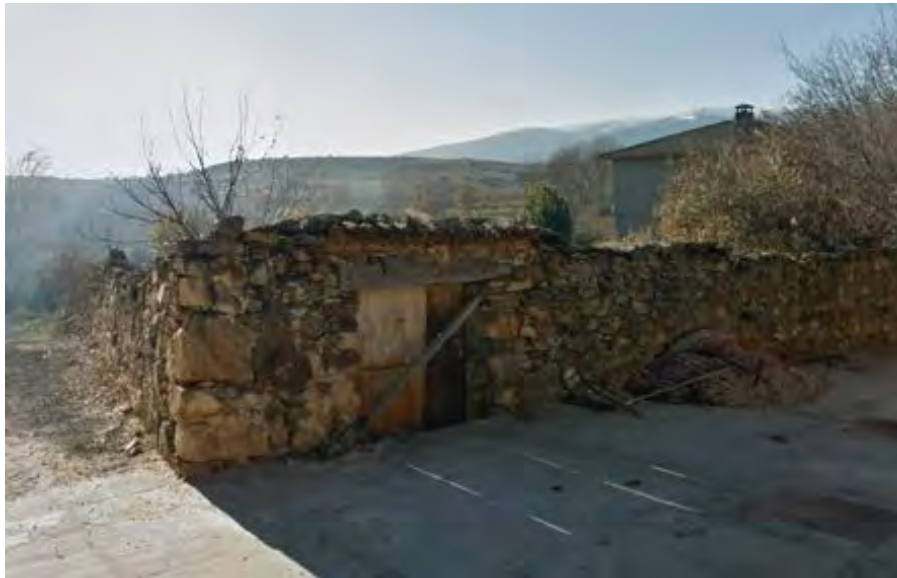
CM/0024/054: TINAO EN CALLE VIENTO 37: DESCATALOGACIÓN

- Se encuentra en desuso/abandonado como “tinao” ó almacén ganadero sin posibilidad de adaptar su uso a la normativa vigente.
- No es susceptible de cambio de uso a vivienda ya que tanto por alturas interiores y exteriores, huecos en fachada, estructura deteriorada, impedirán su posible rehabilitación cumpliendo en vigente Código Técnico de la Edificación C.T.E. sin incurrir en el artículo 171. 1.a) Situación de ruina legal. Ley 9/2001 del Suelo de la Comunidad de Madrid.

- Cualquier obra a realizar en los muros de piedra recibidos en seco de la edificación, en la estructura deteriorada de madera, comportaría de forma segura la ruina física del edificio.

- Como conclusión la edificación ha perdido los valores individuales y no son susceptibles de recuperación o rehabilitación.

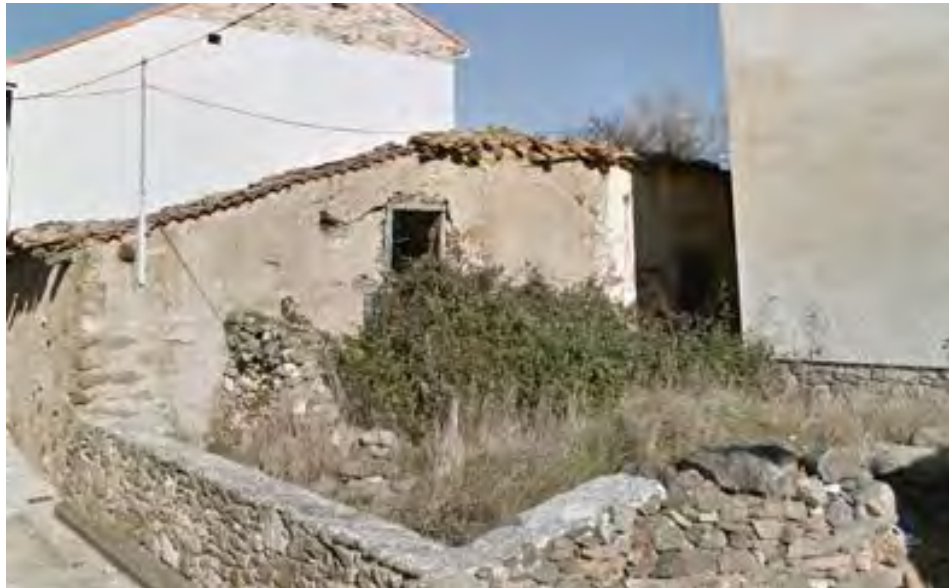
CM/0024/056: TINAOS TRAVESÍA NORTE 14 Y 16: DESCATALOGACIÓN

- Se encuentra en desuso/abandonado como “tinao” ó almacén ganadero sin posibilidad de adaptar su uso a la normativa vigente.
- No es susceptible de cambio de uso a vivienda ya que tanto por alturas interiores y exteriores, huecos en fachada, estructura deteriorada, impedirán su posible rehabilitación cumpliendo en vigente Código Técnico de la Edificación C.T.E. sin incurrir en el artículo 171. 1.a) Situación de ruina legal. Ley 9/2001 del Suelo de la Comunidad de Madrid.

- Cualquier obra a realizar en los muros de piedra recibidos en seco de la edificación, en la estructura deteriorada de madera, comportaría de forma segura la ruina física del edificio.

- Como conclusión la edificación ha perdido los valores individuales y no son susceptibles de recuperación o rehabilitación.

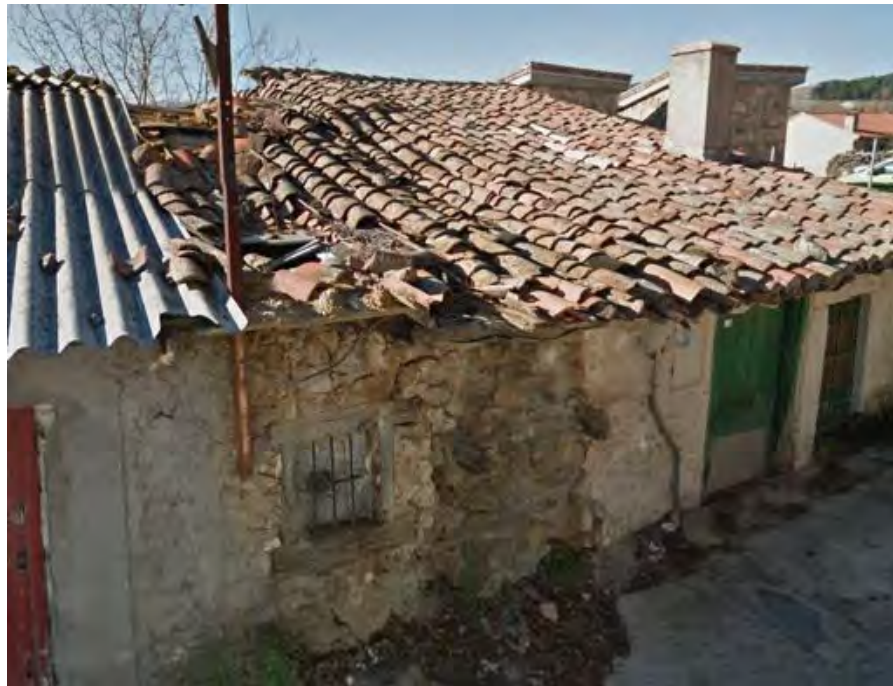
CM/0024/057: TINAOS TRAVESÍA NORTE 6: DESCATALOGACIÓN

- Solo se conservan y a duras penas los muros de fachada, únicamente con el fin de tener cerrado el solar.
- No es posible técnicamente su recuperación.
- No es posible económicamente su recuperación.
- Como conclusión la edificación ha perdido los valores individuales y no son susceptibles de recuperación o rehabilitación.

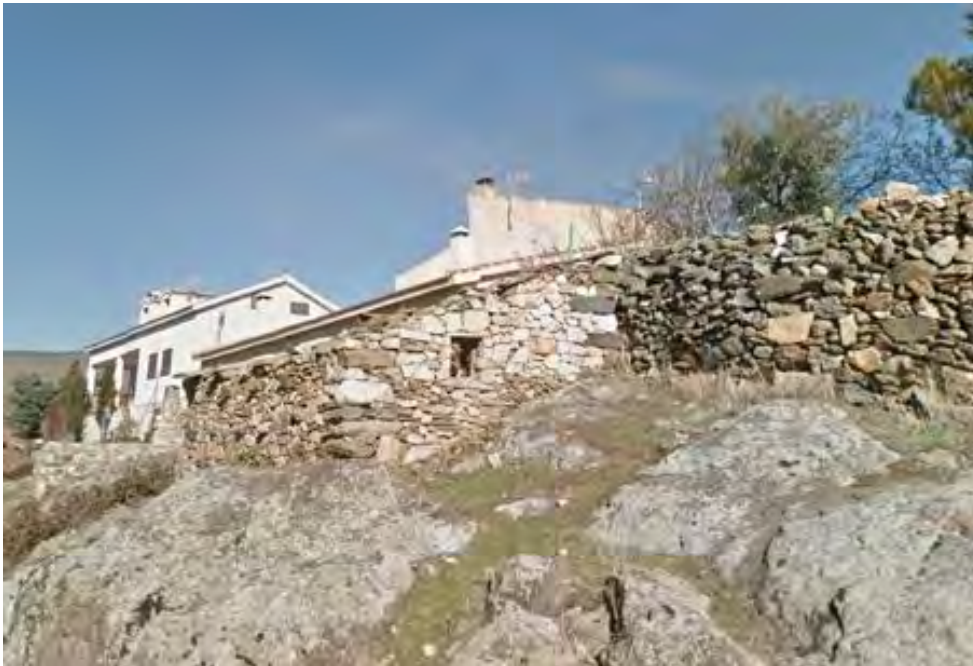
CM/0024/058: TINAOS CALLE CANTARRANAS 39: DESCATALOGACIÓN

- Se encuentra en desuso/abandonado como “tinao” ó almacén ganadero sin posibilidad de adaptar su uso a la normativa vigente.
- No es susceptible de cambio de uso a vivienda ya que tanto por alturas interiores y exteriores, huecos en fachada, estructura deteriorada, impedirán su posible rehabilitación cumpliendo en vigente Código Técnico de la Edificación C.T.E. sin incurrir en el artículo 171. 1.a) Situación de ruina legal. Ley 9/2001 del Suelo de la Comunidad de Madrid.

- Cualquier obra a realizar en los muros de piedra recibidos en seco de la edificación, en la estructura deteriorada de madera, comportaría de forma segura la ruina física del edificio.

- Como conclusión la edificación ha perdido los valores individuales y no son susceptibles de recuperación o rehabilitación.
- Como conclusión la edificación ha perdido los valores individuales y no son susceptibles de recuperación o rehabilitación.

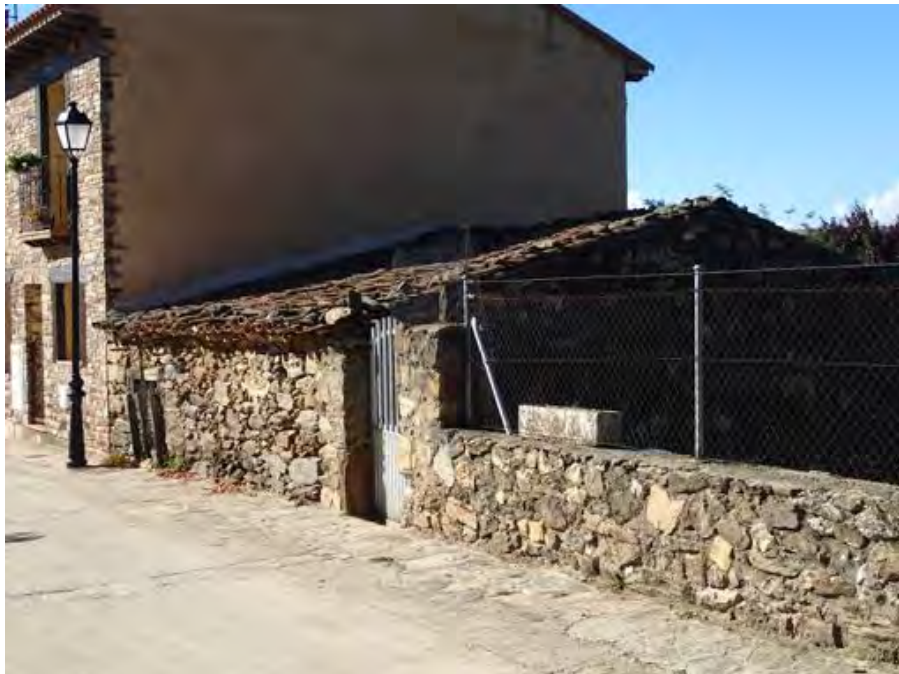
CM/0024/059: TINAOS CALLE CANTARRANAS 5-7: DESCATALOGACIÓN

- Se encuentra en desuso/abandonado como “tinao” o almacén ganadero sin posibilidad de adaptar su uso a la normativa vigente.
- No es susceptible de cambio de uso a vivienda ya que tanto por alturas interiores y exteriores, huecos en fachada, estructura deteriorada, impedirán su posible rehabilitación cumpliendo en vigente Código Técnico de la Edificación C.T.E. sin incurrir en el artículo 171. 1.a) Situación de ruina legal. Ley 9/2001 del Suelo de la Comunidad de Madrid.

- Cualquier obra a realizar en los muros de piedra recibidos en seco de la edificación, en la estructura deteriorada de madera, comportaría de forma segura la ruina física del edificio.

- Como conclusión la edificación ha perdido los valores individuales y no son susceptibles de recuperación o rehabilitación.

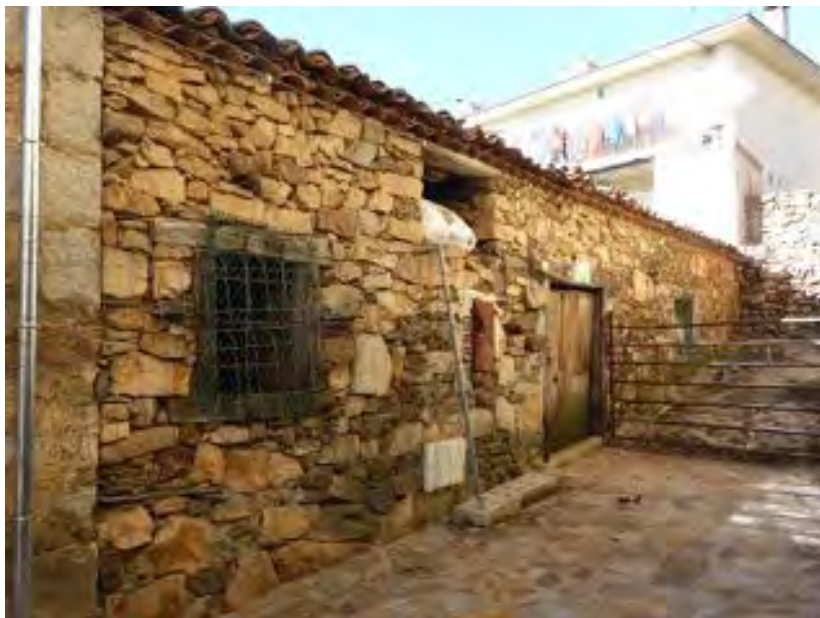
- Se encuentra en desuso/abandonado como “tinao” ó almacén ganadero sin posibilidad de adaptar su uso a la normativa vigente.
- No es susceptible de cambio de uso a vivienda ya que tanto por alturas interiores y exteriores, huecos en fachada, estructura deteriorada, impedirán su posible rehabilitación cumpliendo en vigente Código Técnico de la Edificación C.T.E. sin incurrir en el artículo 171. 1.a) Situación de ruina legal. Ley 9/2001 del Suelo de la Comunidad de Madrid.

- Cualquier obra a realizar en los muros de piedra recibidos en seco de la edificación, en la estructura deteriorada de madera, comportaría de forma segura la ruina física del edificio.

- Como conclusión la edificación ha perdido los valores individuales y no son susceptibles de recuperación o rehabilitación.

- Se aconseja la recuperación, en su caso de los materiales actuales, piedra, rejas, tejas, si estuvieran en condiciones en caso de realizar obra nueva.

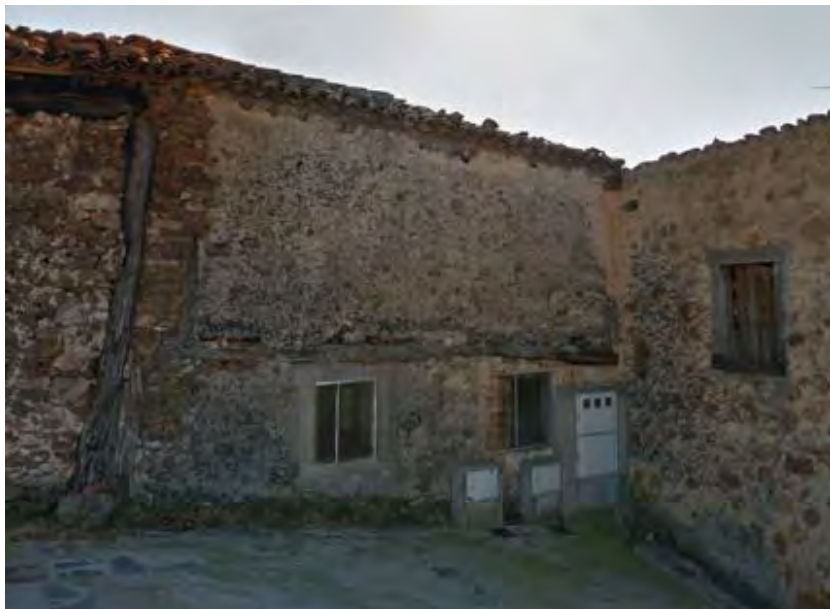
Sugerencia 4: ESTIMADA

- Como conclusión la edificación ha perdido los valores individuales y no son susceptibles de recuperación o rehabilitación.

- Se aconseja la recuperación, en su caso de los materiales actuales, piedra, rejas, tejas, si estuvieran en condiciones en caso de realizar obra nueva.

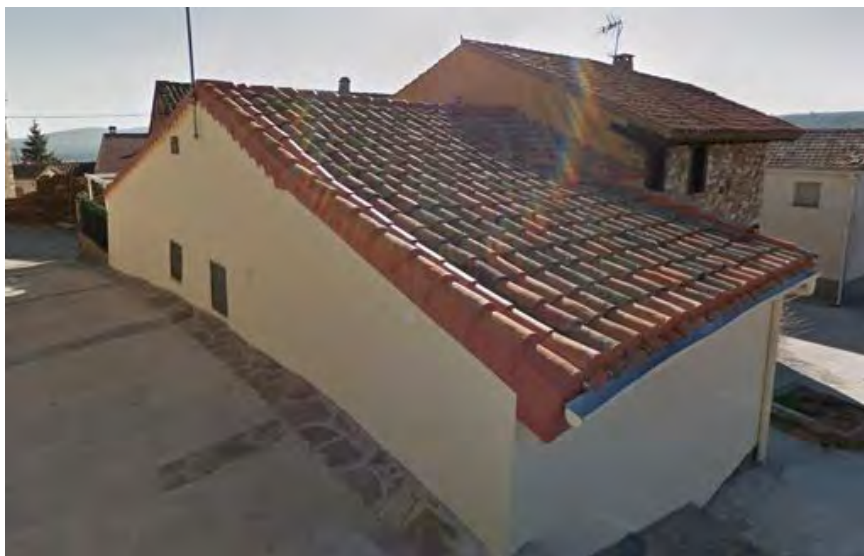
Sugerencia 8: ESTIMADA

Informe: A la vista del edificio de referencia y girada visita se comprueba que la citada edificación:

- Se encuentra en uso como vivienda, sin que se aprecien valores arquitectónicos o históricos reseñables
- Como conclusión la edificación ha perdido los valores individuales y no son susceptibles de recuperación o rehabilitación.

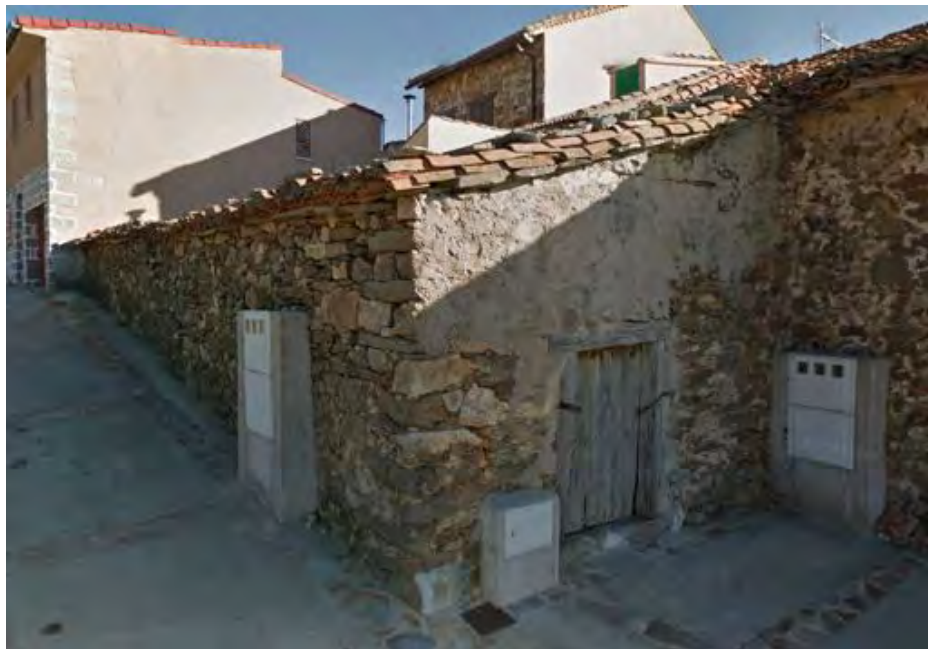
Sugerencia 9: ESTIMADA

- Como conclusión la edificación ha perdido los valores individuales y no son susceptibles de recuperación o rehabilitación.

- Se aconseja la recuperación, en su caso de los materiales actuales, piedra, rejas, tejas, si estuvieran en condiciones en caso de realizar obra nueva.

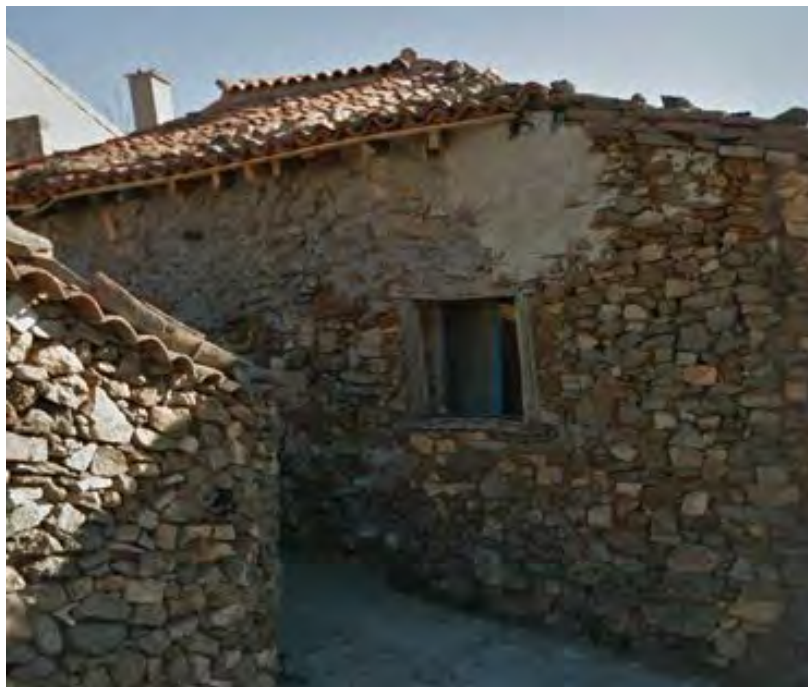
Sugerencia 10: ESTIMADA

- Como conclusión la edificación ha perdido los valores individuales y no son susceptibles de recuperación o rehabilitación.

- Se aconseja la recuperación, en su caso de los materiales actuales, piedra, rejas, tejas, si estuvieran en condiciones en caso de realizar obra nueva.

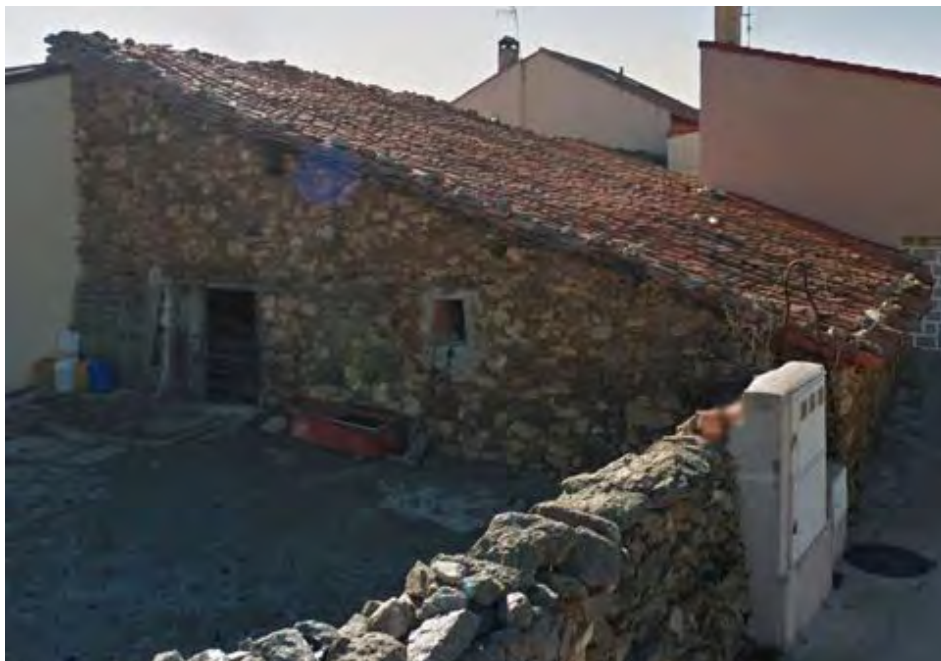
Sugerencia 11: ESTIMADA

- Como conclusión la edificación ha perdido los valores individuales y no son susceptibles de recuperación o rehabilitación.

- Se aconseja la recuperación, en su caso de los materiales actuales, piedra, rejas, tejas, si estuvieran en condiciones en caso de realizar obra nueva.

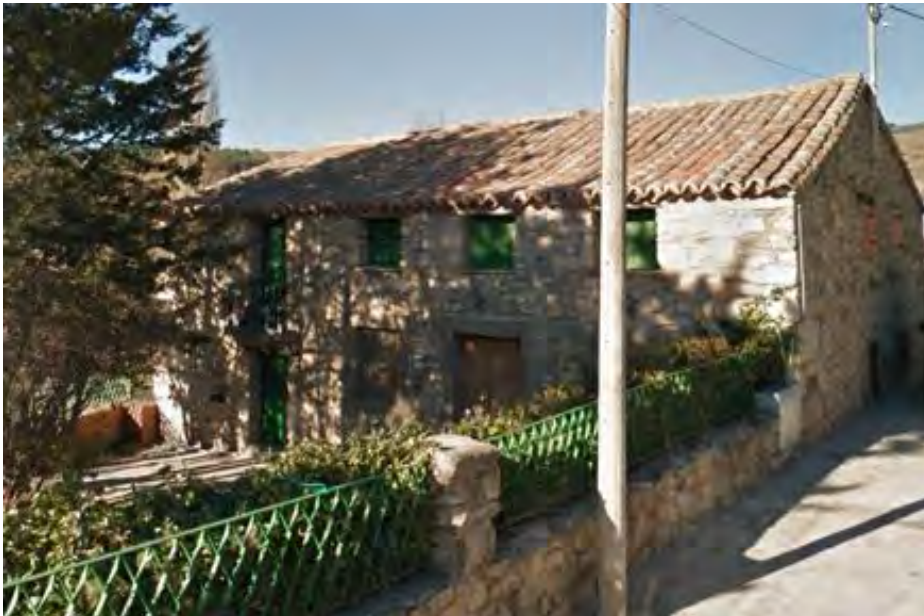
Sugerencia 15: ESTIMADA

Informe: A la vista del edificio de referencia y girada visita se comprueba que la citada edificación:

- Se encuentra en uso como vivienda, sin que se aprecien valores arquitectónicos o históricos reseñables, siendo la edificación de 1947.
- Como conclusión la edificación ha perdido los valores individuales y no son susceptibles de recuperación o rehabilitación.

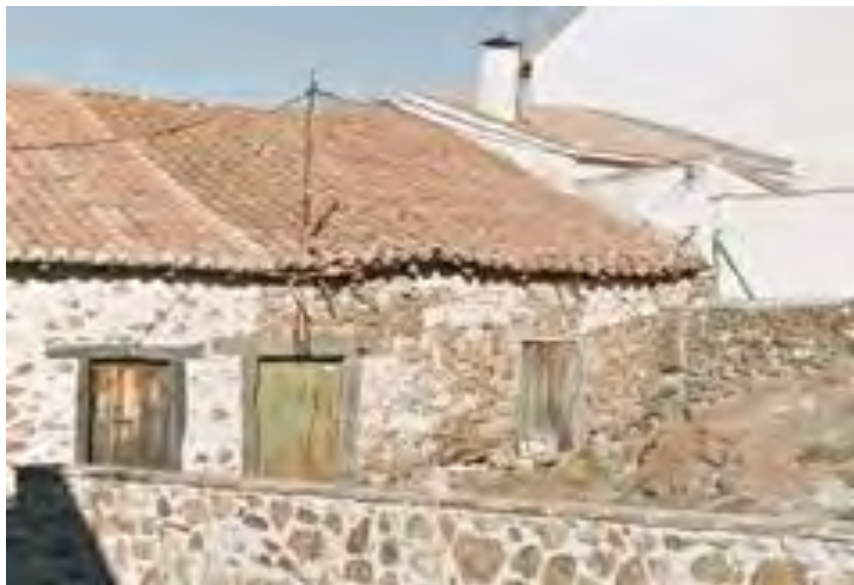
Sugerencia 16: ESTIMADA

- Como conclusión la edificación ha perdido los valores individuales y no son susceptibles de recuperación o rehabilitación.

- Se aconseja la recuperación, en su caso de los materiales actuales, piedra, rejas, tejas, si estuvieran en condiciones en caso de realizar obra nueva.
