PLAN GENERAL
BRAOJOS DE LA SIERRA

DOCUMENTO DE AVANCE

INFORMES JUSTIFICATIVOS

3.- JUSTIFICACIÓN CATALOGO DE BIENES Y ESPACIOS PROTEGIDOS

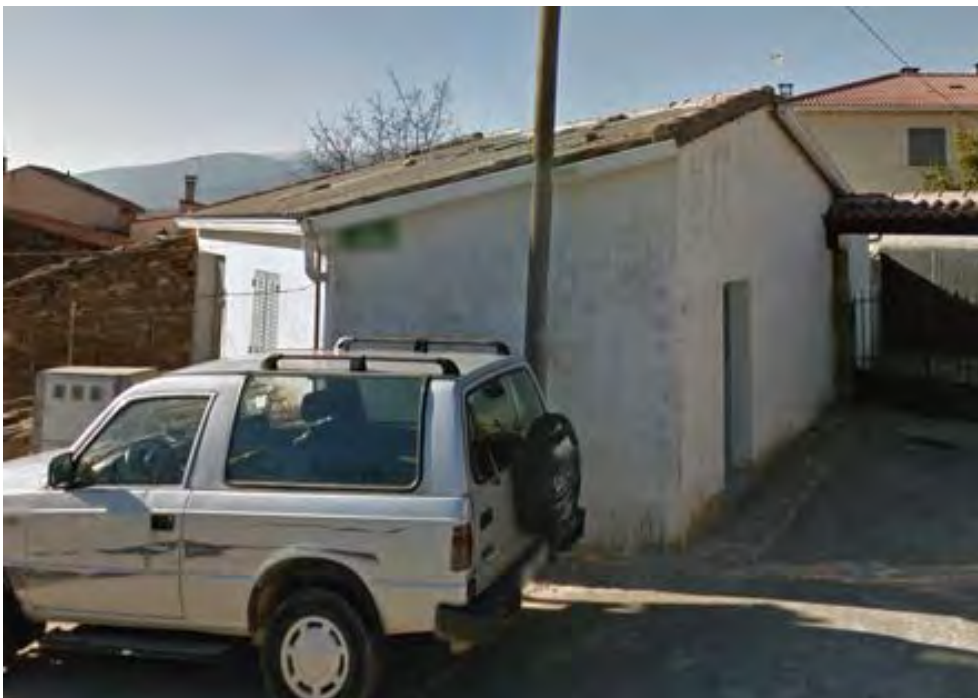
Sugerencia 17: ESTIMADA

Informe: A la vista del edificio de referencia y girada visita se comprueba que la citada edificación:

- Se encuentra en uso como garaje, sin que se aprecien valores arquitectónicos o históricos reseñables.
- Como conclusión la edificación ha perdido los valores individuales y no son susceptibles de recuperación o rehabilitación.

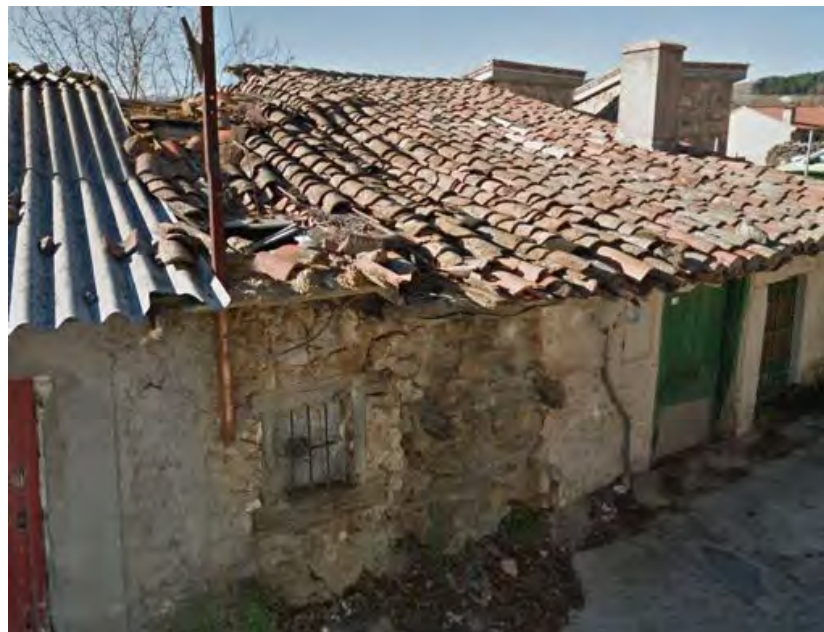
Sugerencia 18: ESTIMADA

- Como conclusión la edificación ha perdido los valores individuales y no son susceptibles de recuperación o rehabilitación.

- Se aconseja la recuperación, en su caso de los materiales actuales, piedra, rejas, tejas, si estuvieran en condiciones en caso de realizar obra nueva.

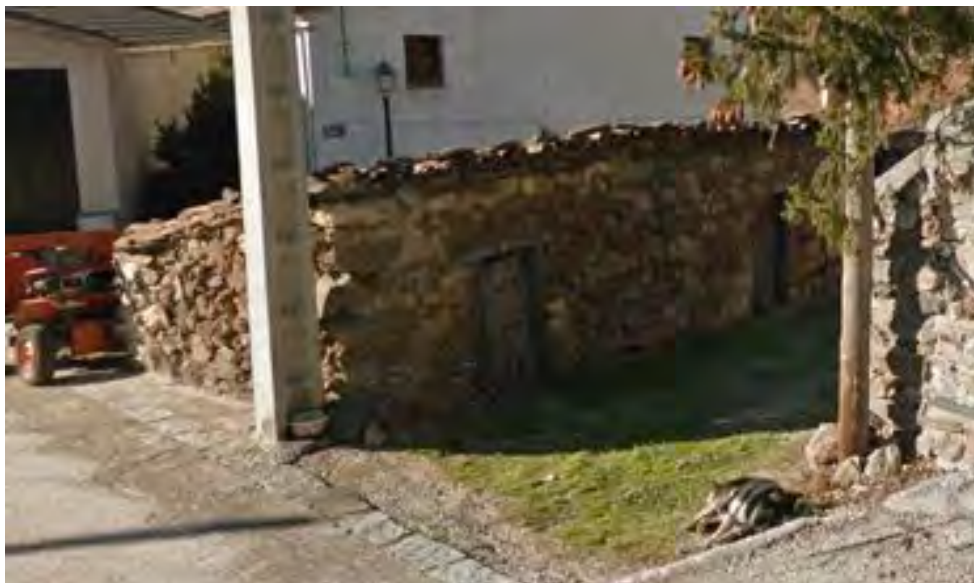
Sugerencia 22: ESTIMADA

- Como conclusión la edificación ha perdido los valores individuales y no son susceptibles de recuperación o rehabilitación.

- Se aconseja la recuperación, en su caso de los materiales actuales, piedra, rejas, tejas, si estuvieran en condiciones en caso de realizar obra nueva.
